DESENHO UNIVERSAL APLICADO AS INSTITUIÇÕES DE ENSINO: ESTUDO DE CASO EM VITÓRIA-ES***UNIVERSAL DESIGN APPLIED TO EDUCATIONAL INSTITUTIONS: CASE STUDY IN VITÓRIA-ES***

Palavras-chave: Acessibilidade; Inclusão escolar; Avaliação Pós-Ocupação.

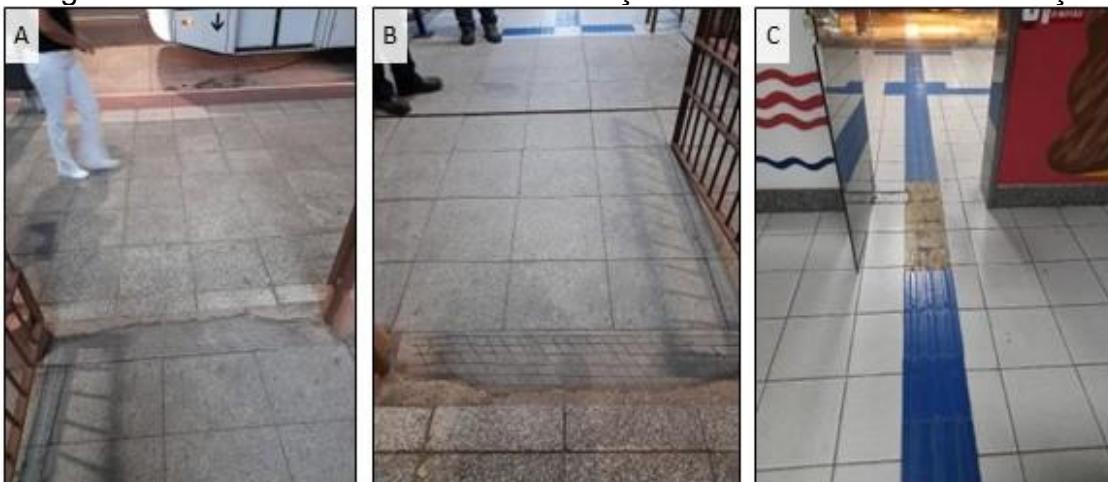
Imagen 01 – Falhas identificadas com relação à acessibilidade na circulação

O *walkthrough*, realizado pelas pesquisadoras, identificou, em um dos acessos, a ausência de sinalização tátil no piso, não só no interior da edificação, mas também na calçada (Imagem 01A). Também foi observado um pequeno desnível entre a calçada e este acesso à instituição (Imagem 01B), o que prejudica o acesso de pessoas com alguns tipos de deficiência e mobilidade reduzida.

No caminho até a portaria principal da graduação, há um mapa tátil, sinalização tátil no piso e guarda-corpo em um dos lados, onde há grande desnível para o estacionamento. Porém, apesar da sinalização tátil de piso estar presente em praticamente todo o campus, esta apresenta várias falhas de manutenção, além de não possuir diferenciação de cores entre piso de alerta e direcional, como pode ser observado na Imagem 01C. Uma outra falha identificada foi o piso, que não é antiderrapante.

Legenda: A) Acesso sem sinalização tátil no piso; B) Desnível na rampa de acesso; C) Falhas no piso tátil existente.

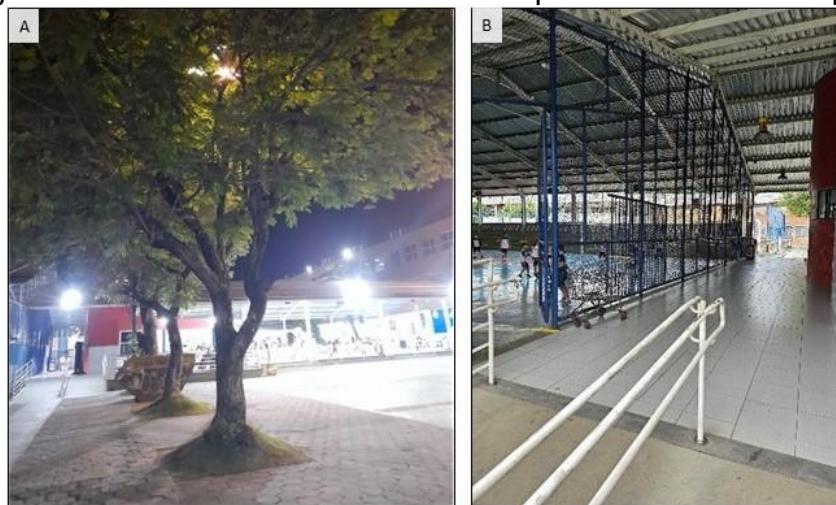
Imagen 02 – Falhas de acessibilidade no pátio e no acesso à quadra

No pátio principal observou-se a falta de iluminação adequada e raízes de árvores danificando o piso (Imagen 02A), tornando-o um risco para os transeuntes com deficiência e mobilidade reduzida, ou para qualquer pessoa desatenta. As rampas existentes nos arredores possuem inclinação de acordo com a NBR 9050 (2020) e corrimãos dos dois lados, mas não apresentam guias de balizamento. O piso tátil não direciona para todos os espaços existentes. A quadra coberta não possui sinalização tátil no piso até seu acesso (Imagen 02B). Também não há espaços reservados para cadeirantes nas arquibancadas, ou qualquer alternativa para que estas pessoas assistam a algum evento no local.

Legenda: A) Raízes de árvores danificaram piso e há pouca iluminação; B) Acesso à quadra coberta não tem sinalização tátil.

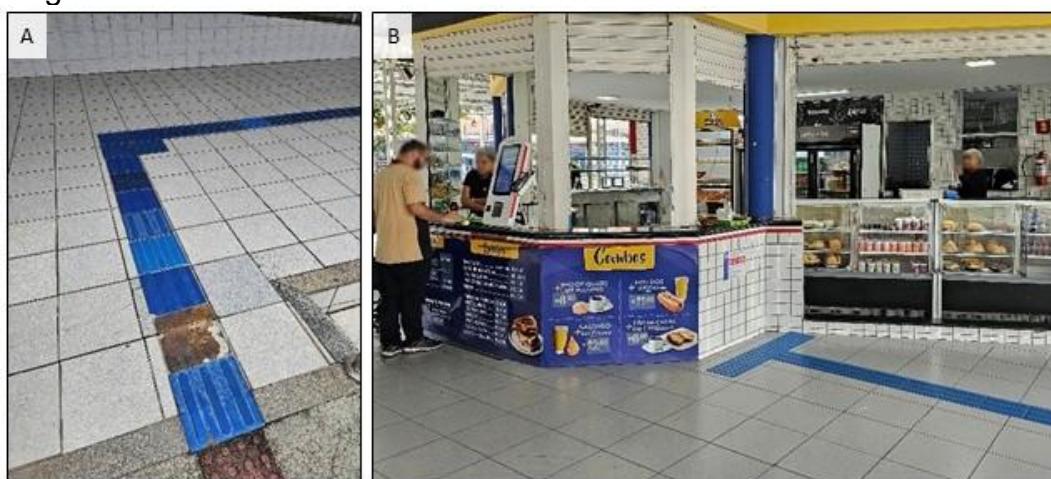
Imagen 03 – Falhas de acessibilidade identificadas no *checklist*

Nas áreas de circulação o maior problema é a sinalização. O piso tátil é colado e apresenta várias falhas, com peças faltando ou descolando (Imagen 03A). Além disso, pisos de alerta e direcional não possuem cores contrastantes, para auxiliar deslocamento de pessoas com baixa visão. Na área da cantina, especificamente, o piso tátil direciona para a lateral do balcão (Imagen 03B), onde dificilmente será atendido, principalmente em horários de muito movimento. As placas em braille que informam os nomes das salas também não estão adequadas, pois o braille está gasto, não possibilitando sua correta leitura por alguém com deficiência visual. A sinalização também não atende as pessoas com baixa visão, por não apresentarem contrastes adequados. A manutenção é fundamental para toda a sinalização, inclusive visual. Por fim, não existe qualquer sinalização sonora e a sinalização por pictogramas (desenhos) é rara, precisando de revisão, onde existe, principalmente em relação aos contrastes e simbologia universal.

Legenda: A) Piso tátil danificado em rota acessível; B) Piso tátil levando à lateral do balcão da cantina.

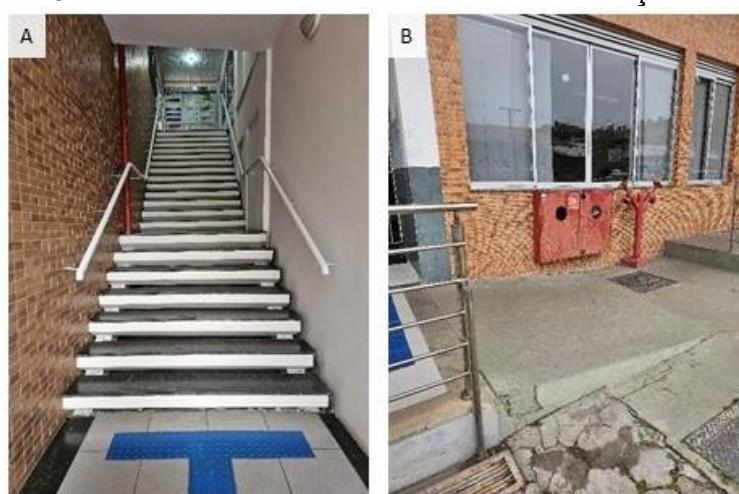
Imagen 04 – Falhas de acessibilidade nas circulações verticais

A escada de acesso à biblioteca apresenta os degraus vazados, o que não é permitido pelas normas técnicas vigentes, além de não possuir corrimão em duas alturas, nem prolongamento do existente ao final da mesma (Imagen 04A). Na área da cantina, uma das rampas de acesso não apresenta sinalização tátil de alerta em seu início e término, e existem rampas que não são tratadas como tal, sem qualquer adequação as normas técnicas vigentes (Imagen 04B).

Legenda: A) Escada de acesso à biblioteca; B) Rampa sem tratamento adequado.

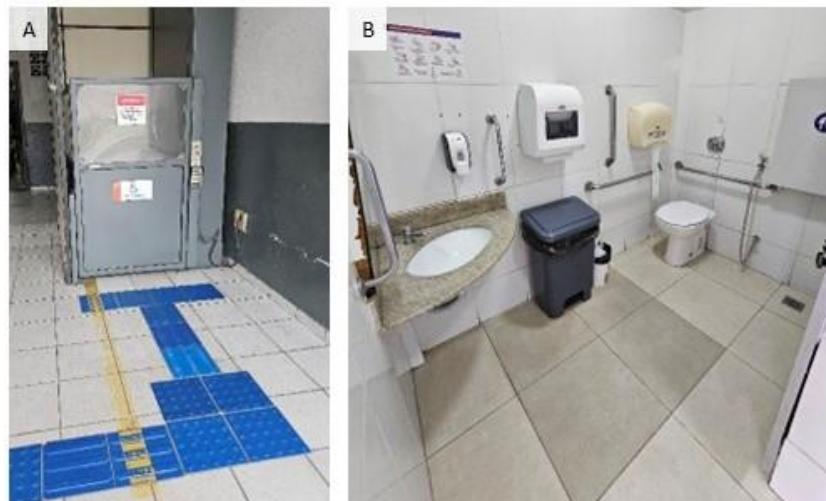
Imagen 05 – Itens essenciais para acessibilidade com falhas

Os banheiros não apresentam conjunto de bacia infantil para uso por pessoas de baixa estatura e crianças. Nos acessíveis, a altura das maçanetas não segue o recomendado, apresentando-se 10cm acima do máximo exigido por norma. O lavatório está fixado 4cm abaixo do exigido, não permitindo aproximação adequada pelas pessoas em cadeira de rodas. E as torneiras não são do tipo alavanca, nem com sensor de presença. As lixeiras usualmente são colocadas em local inadequado, obstruindo a circulação dentro dos banheiros acessíveis, e não há botão de emergência dentro destes lavatórios (Imagem 05B).

Legenda: A) Plataforma de acesso vertical à biblioteca; B) Banheiro acessível.

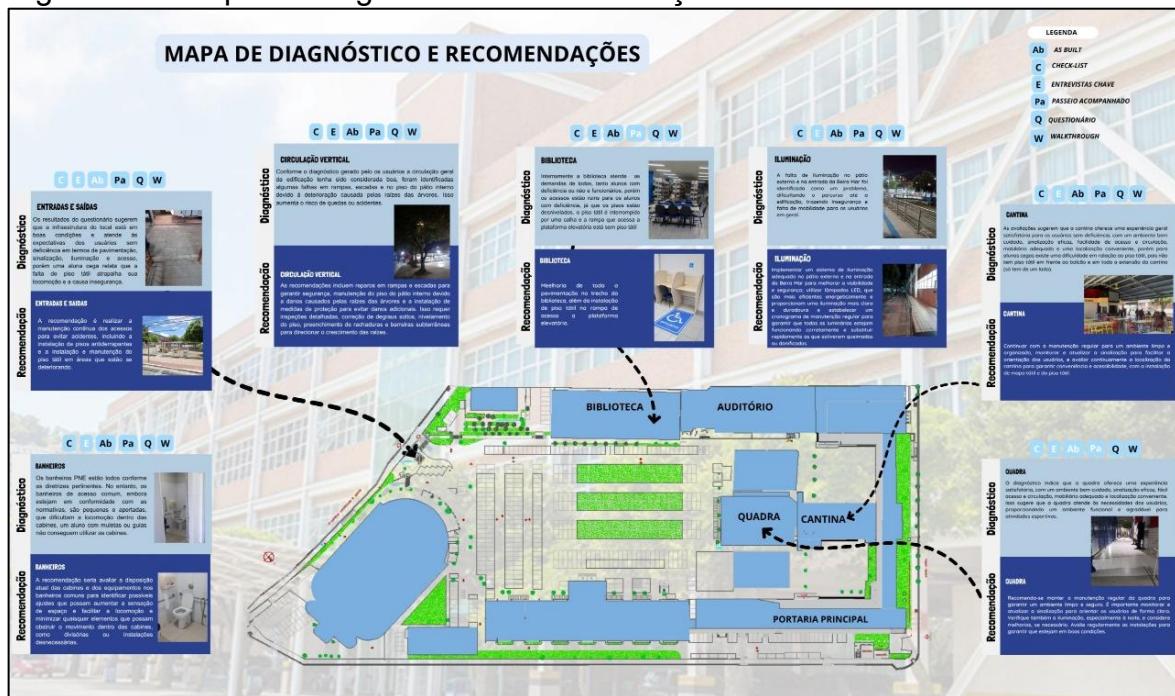
Figura 01 – Mapa de diagnóstico e recomendações

Neste mapa é possível identificar os pontos positivos e negativos levantados pela pesquisa, bem como as recomendações para melhoria dos aspectos negativos, que também podem ser utilizados em projetos semelhantes.
